SỞ XÂY DỰNG THÀNH PHỐ ĐÀ NẴNG  
CÔNG TY THOÁT NƯỚC VÀ  
XỬ LÝ NƯỚC THẢI

Số: 368 /CTTNXLNT-KT

V/v thông tin phản ánh trên Báo Đà Nẵng  
ngày 04/6/2020 về việc hố thoát nước không nắp đậy  
trên vỉa hè đường Chương Dương

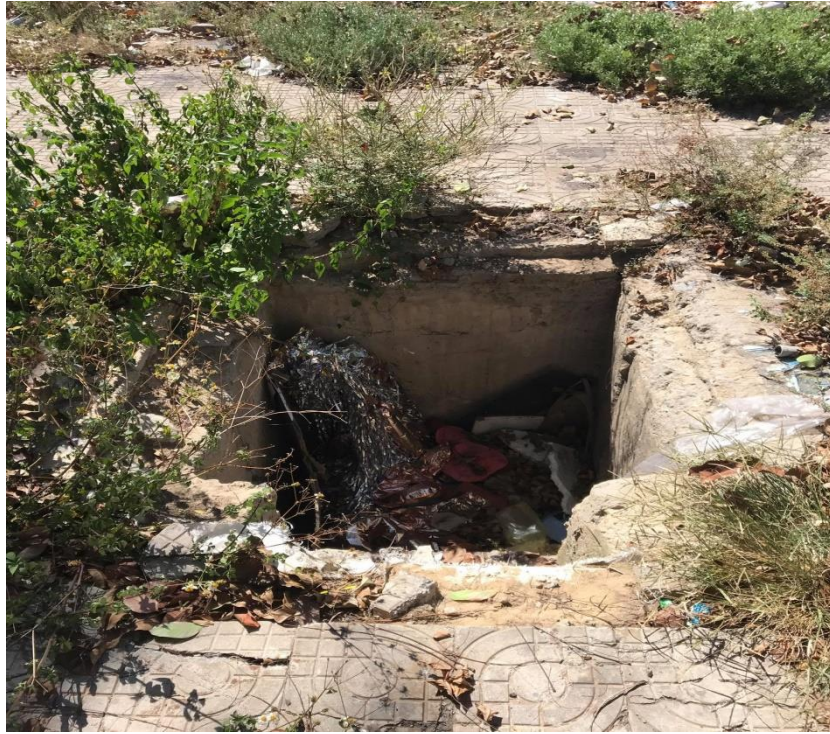
Vừa qua, ngày 04/6/2020, Báo Đà Nẵng có tin bài “**Hố thoát nước không nắp đậy**”, tác giả T.K.V có phản ánh trên vỉa hè tuyến đường Chương Dương, đoạn gần ngã ba Chương Dương – Phạm Tuấn Tài (phường Mỹ An, quận Ngũ Hành Sơn) có một hố ga thoát nước khá lớn không có nắp đậy. Đề nghị đơn vị chức năng kiểm tra, khắc phục.

*Hình ảnh trước xử lý tại hố thoát nước không nắp trên đường Chương Dương*

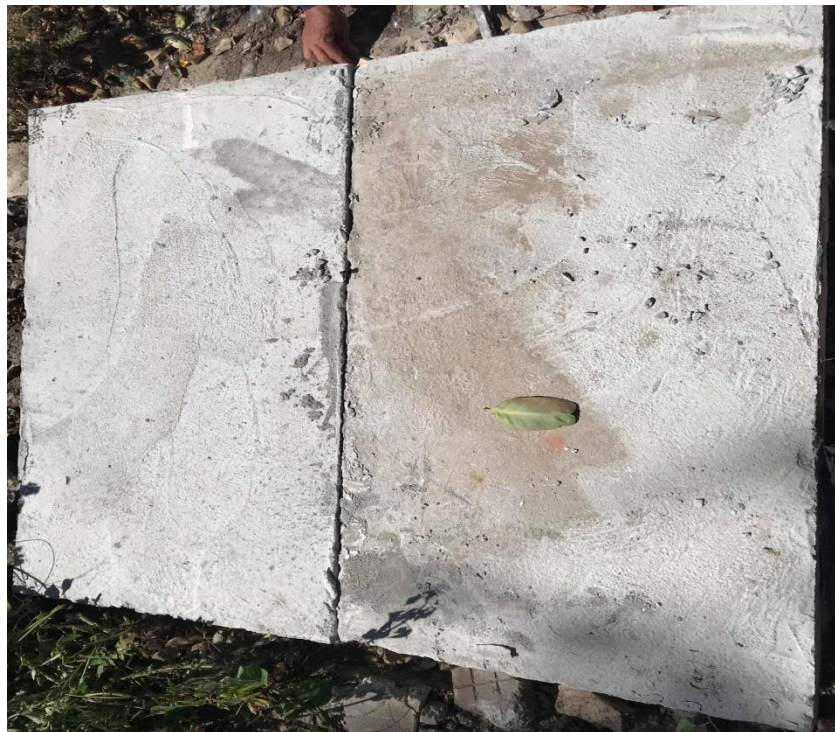
*Hình ảnh sau xử lý tại hố thoát nước không nắp trên đường Chương Dương*

Công ty Thoát nước và Xử lý nước thải Đà Nẵng đã kiểm tra thực tế hiện trường, nhận thấy hệ thống thoát nước tuyến đường Chương Dương, đoạn gần ngã ba Chương Dương – Phạm Tuấn Tài chưa được bàn giao cho Công ty quản lý, vận hành và khai thác. Tuy nhiên, hố ga không có nắp đậy tại vị trí trên có thể gây nguy hiểm cho người tham gia giao thông. Công ty đã thi công lắp đặt các tấm đan hố ga bị mất, đảm bảo an toàn giao thông cho khu vực, hoàn thành vào ngày 08/6/2020.
