SỞ XÂY DỰNG THÀNH PHỐ ĐÀ NẴNG  
CÔNG TY THOÁT NƯỚC VÀ  
XỬ LÝ NƯỚC THẢI

Số: 526/CTTNXLNT-KT

V/v thông tin phản ánh trên Báo Đà Nẵng  
ngày 23/7/2020 về việc đan cống bị vỡ  
và vỉa hè xuống cấp

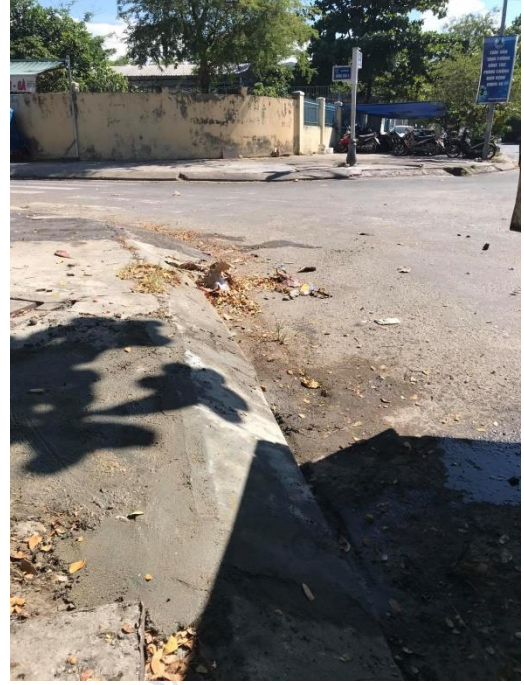
Ngày 23/7/2020, Báo Đà Nẵng có tin bài **“Đan cống bị vỡ và vỉa hè xuống cấp”**, tác giả có phản ánh tại góc tuyến đường Đồng Bài 4 – Ngô Văn Sở (phường Hòa Khánh Nam, quận Liên Chiểu) có một tấm đan cống bị vỡ lòi khung sắt; nắp cống thoát nước trên vỉa hè số 59B Lê Lợi (phường Thạch Thang, quận Hải Châu) bị vỡ nửa tấm sát lòng đường; vỉa hè gần cơ sở dầu tràm Tiên Ông, đường Lê Đức Thọ (phường Thọ Quang, quận Sơn Trà) có một tấm đan cống quá nhỏ so với hố, tạo khe hở, khiến người bộ dễ bị lọt chân. Đề nghị đơn vị chức năng sửa chữa, khắc phục.

*Hình ảnh trước và sau xử lý tại vị trí đan vỡ góc tuyến đường Đồng Bài 4  
– Ngô Văn Sở*

Thực hiện ý kiến chỉ đạo của Sở Xây dựng, Công ty Thoát nước và Xử lý nước thải Đà Nẵng đã kiểm tra thực tế hiện trường, thi công lắp đặt, thay thế các tấm đan hố ga bị vỡ tại các vị trí nói trên, đảm bảo an toàn giao thông và mỹ quan đô thị, hoàn thành vào ngày 27/7/2020.

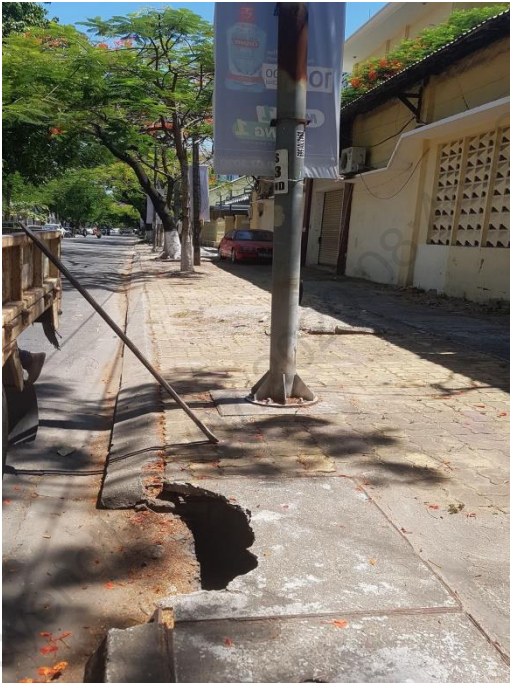
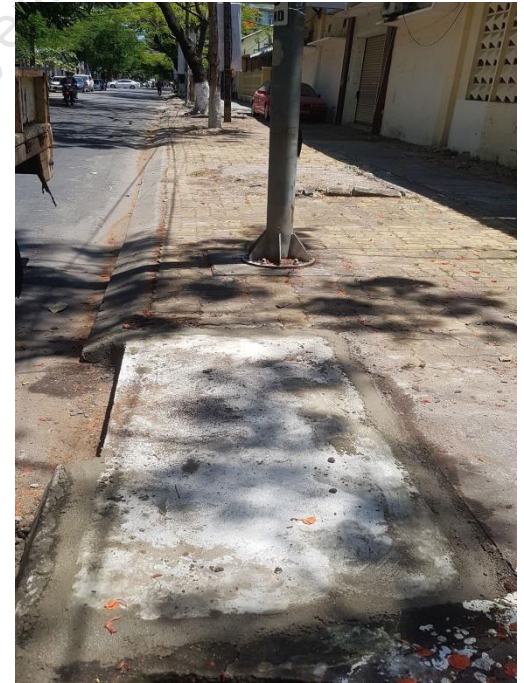
*Hình ảnh trước và sau xử lý vị trí đan vỡ số 59B Lê Lợi*
