SỞ XÂY DỰNG THÀNH PHỐ ĐÀ NẴNG
CÔNG TY THOÁT NƯỚC VÀ
XỬ LÝ NƯỚC THẢI

Số: 773 /CTTNXLNT-KT

V/v thông tin phản ánh trên Báo Đà Nẵng
ngày 13/10/2020 về việc đan cống bị vỡ
trên đường Nguyễn Văn Linh

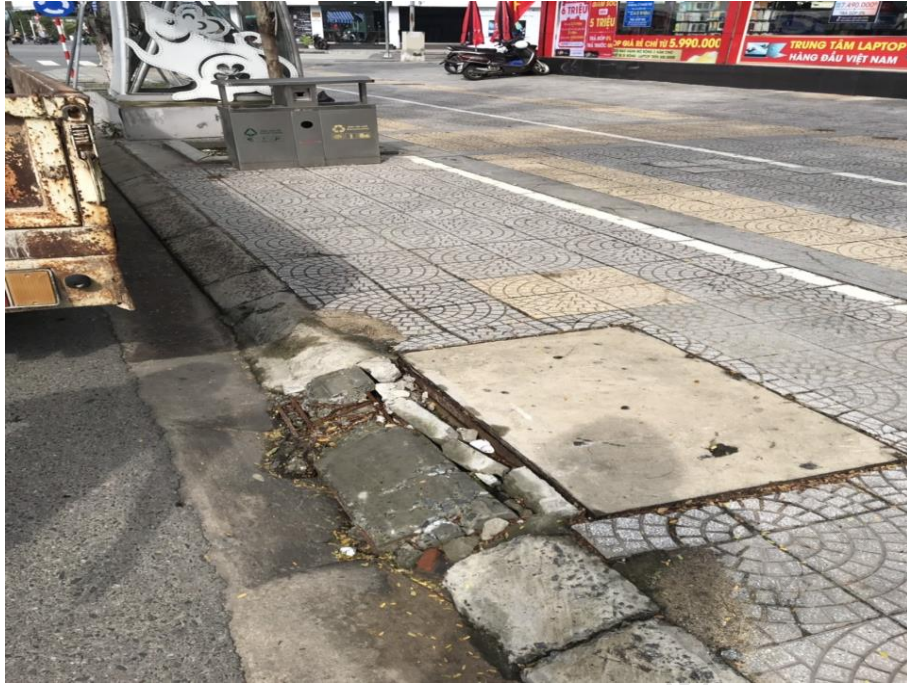
Ngày 13/10/2020, Báo Đà Nẵng có tin bài “**Đan cống bị vỡ**”, tác giả có phản ánh đan cống trước số nhà 44 đường Nguyễn Văn Linh (phường Nam Dương, quận Hải Châu) bị vỡ lòi khung sắt. Đề nghị cơ quan chức năng kiểm tra, sửa chữa.

Hình ảnh trước xử lý trước số nhà 44 đường Nguyễn Văn Linh

Thực hiện ý kiến chỉ đạo của Sở Xây dựng, Công ty Thoát nước và Xử lý nước thải Đà Nẵng đã kiểm tra thực tế hiện trường, thi công lắp đặt, thay thế tấm đan dầm cửa thu bị vỡ, đảm bảo an toàn giao thông và mỹ quan đô thị, hoàn thành vào ngày 26/10/2020.

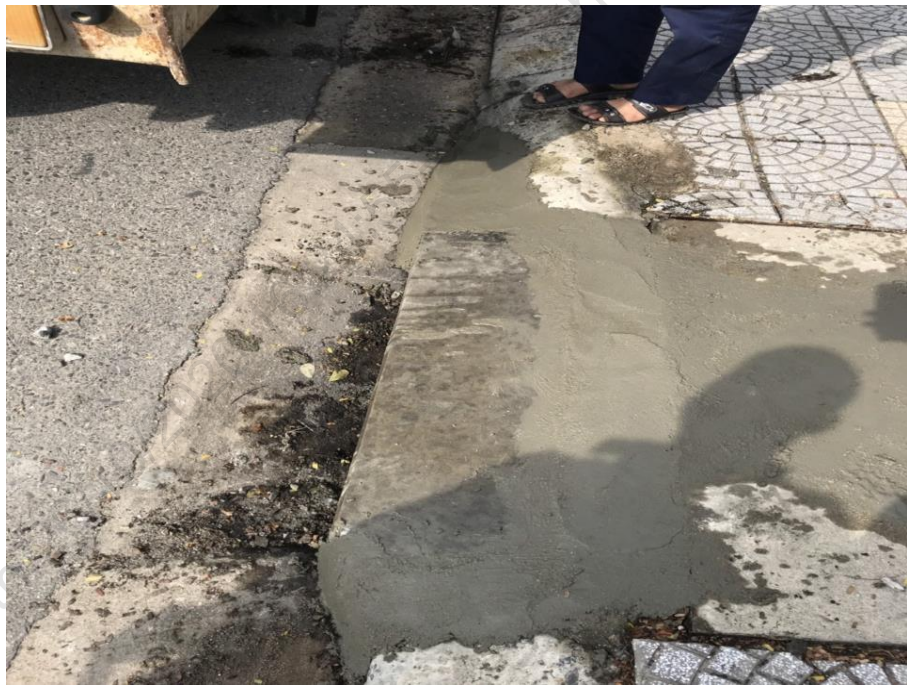
Hình ảnh sau sửa chữa vị trí hư hỏng trước số nhà 44 Nguyễn Văn Linh
